**МЕЖГОСУДАРСТВЕННЫЙ АВИАЦИОННЫЙ КОМИТЕТ
КОМИССИЯ ПО РАССЛЕДОВАНИЮ АВИАЦИОННЫХ ПРОИСШЕСТВИЙ**

**ОКОНЧАТЕЛЬНЫЙ ОТЧЕТ
ПО РЕЗУЛЬТАТАМ РАССЛЕДОВАНИЯ АВИАЦИОННОГО ПРОИСШЕСТВИЯ**

Вид авиационного происшествия	Катастрофа
Тип воздушного судна	Самолет Falcon 50EX
Государственный и регистрационный опознавательные знаки	F-GLSA
Владелец	Авиакомпания «Unijet»
Эксплуатант	Авиакомпания «Unijet»
Место происшествия	Россия, аэродром Москва (Внуково), координаты: 55°35'29,66" с. ш., 37°15'41,12" в. д.
Дата и время	20.10.2014, 19:58 UTC (23:58 местного времени), ночь

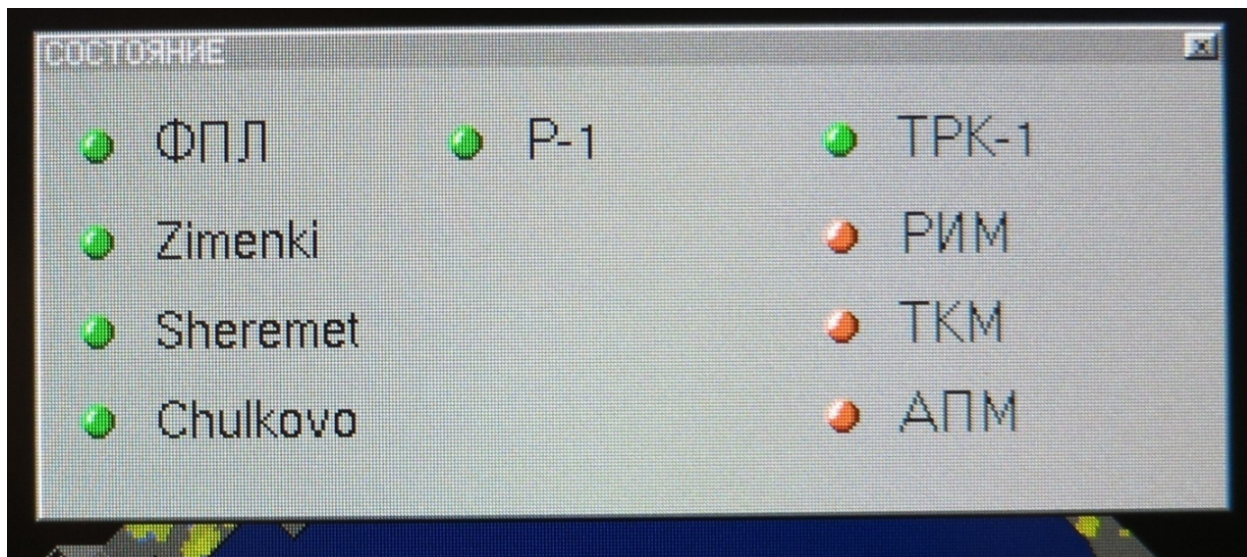
Рисунок 9. Окно состояния системы на рабочем месте диспетчера ДПП

1. Текущий контроль различных типов тревоги RIM, TCM и APM выключен (Рисунок 9).

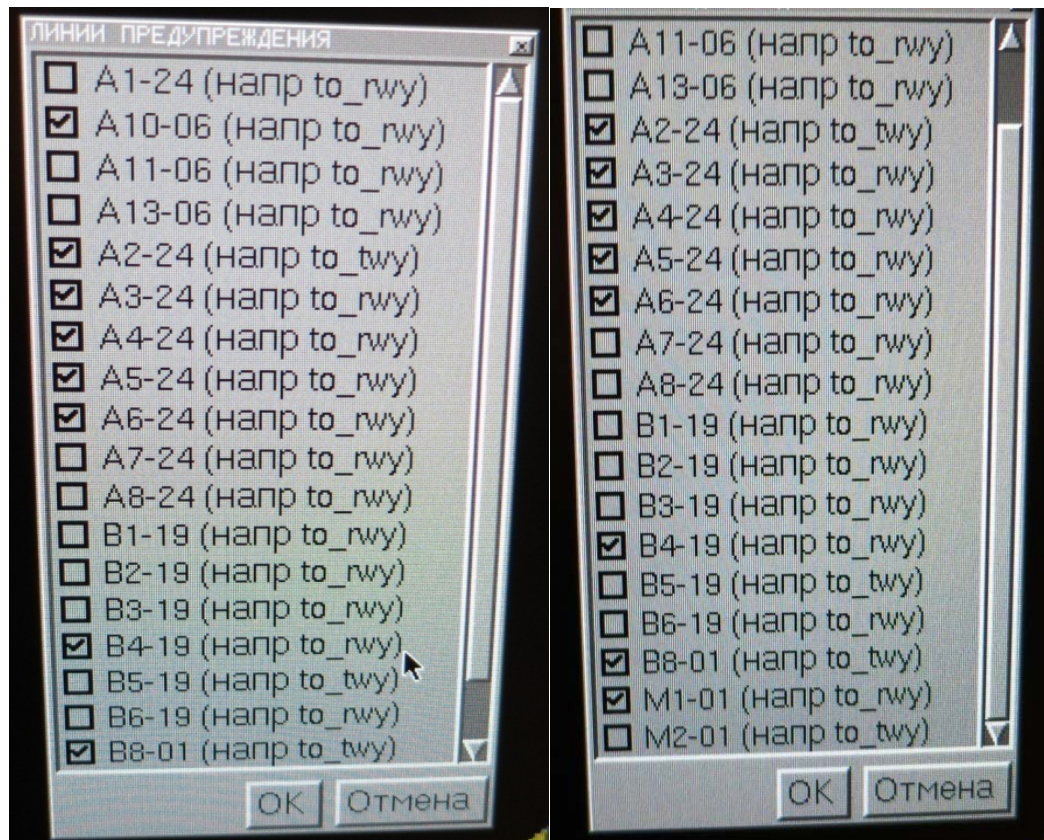
Рисунок 10. Линии предупреждения (отмеченные галочкой – активированы) на рабочем месте диспетчера ДПР

2. Активация конкретных линий предупреждений показана на Рисунке 10.

Не активированы линии предупреждения: A1-24 (напр. to-rwy)¹⁶, A11-06 (напр. to-rwy), A13-06 (напр. to-rwy), A7-24 (напр. to-rwy), A8-24 (напр. to-rwy), B1-19 (напр. to-rwy), B2-19 (напр. to-rwy), B3-19 (напр. to-rwy), B5-19 (напр. to-rwy), B6-19 (напр. to-rwy) и M2-01(напр. to-rwy).

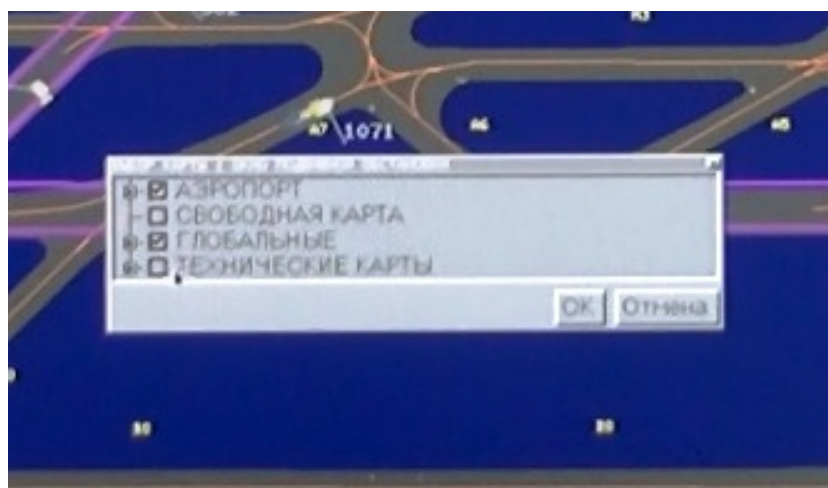
Рисунок 12. Статус технических карт системы на рабочем месте диспетчера ДПР. Карты не активированы (нет галочки)

4. Статус технических карт системы показана на Рисунке 12. Технические карты не активированы. Таким образом, хотя линии предупреждения и были активированы (сообщения тревоги появлялись), но их (линий) отображение на индикаторе было выключено.

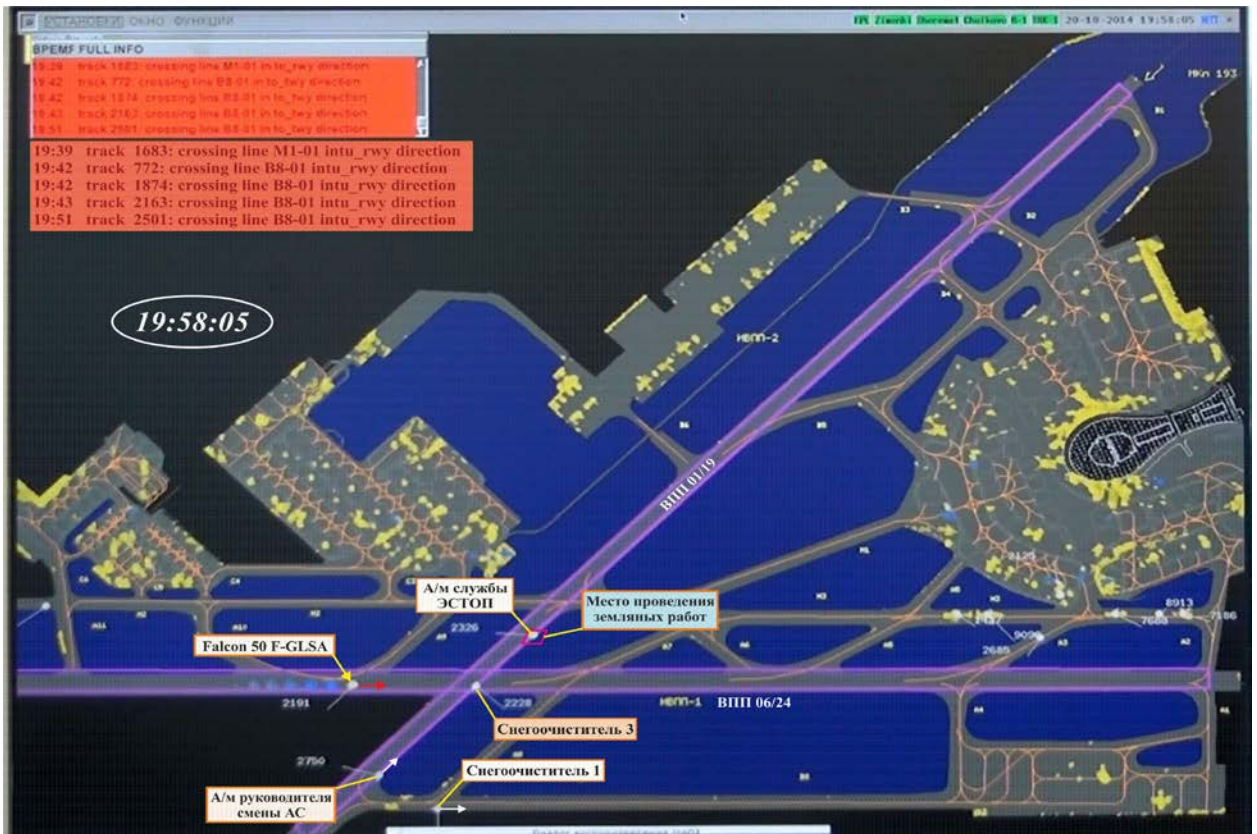
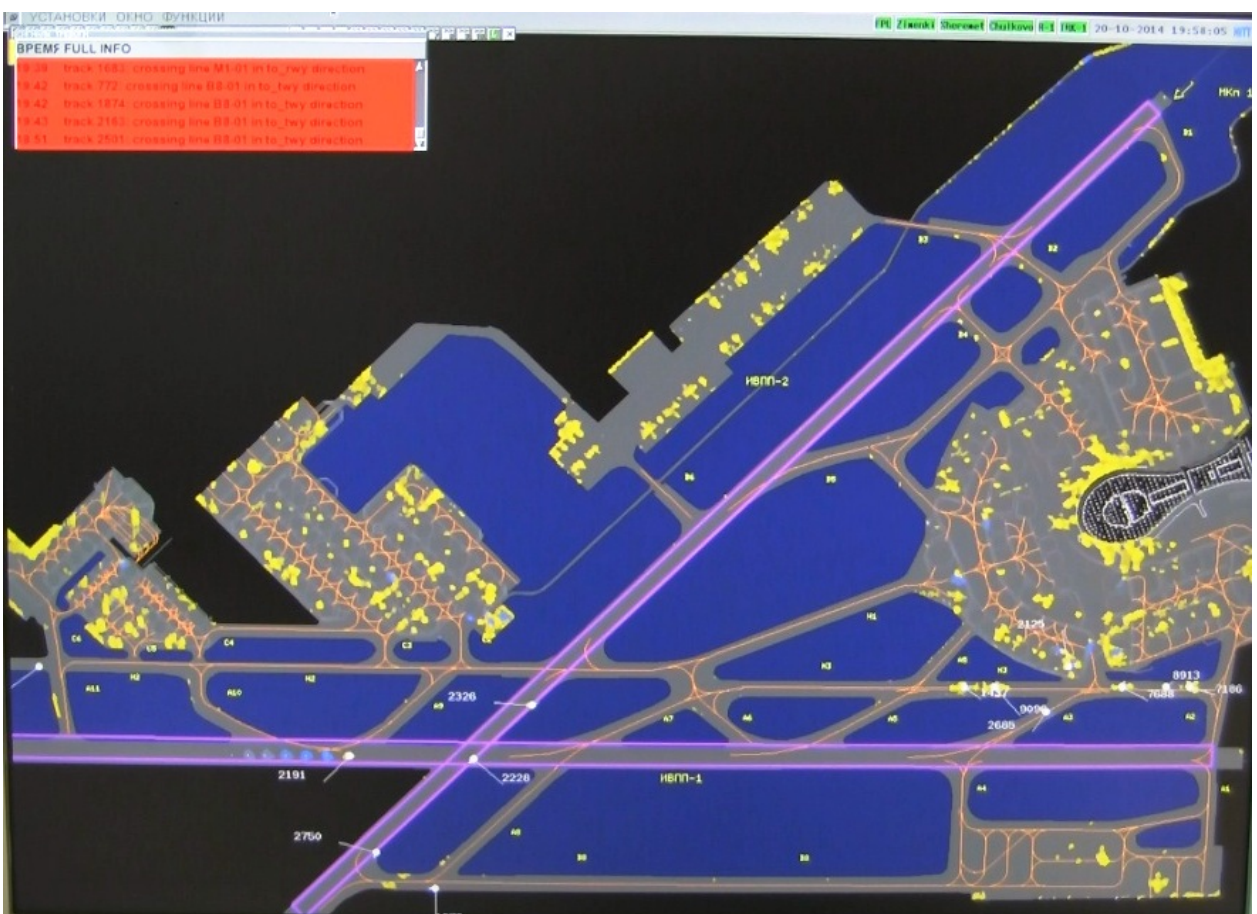
Рисунок 13. Вид индикатора TRADIS на РМ ДПР перед АП с дополнительной информацией Комиссии по расследованию

Рисунок 14. Вид индикатора TRADIS на РМ ДПР перед АП

На индикаторе отсутствует изображение линий предупреждения по причине деактивации технических карт системы.

- на индикаторе РЛС ОЛП присутствуют 4 сигнала тревоги при пересечении линии предупреждения B8-01 снегоочистителями АС в период времени с 19:42 до 19:51 и 1 сигнал тревоги при пересечении линии предупреждения M1-01 рулящим ВС в 19:39. Сигналы тревоги диспетчером не сняты (не подтверждены).

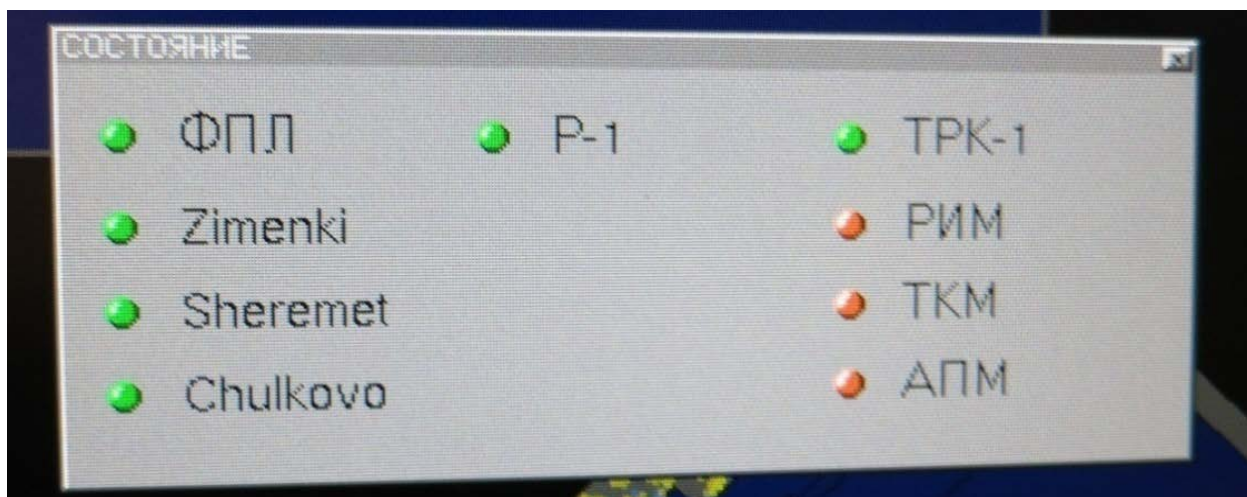
Рисунок 15. Окно состояния системы на рабочих местах диспетчеров СДП ОБ и СДП УВ

1. Текущий контроль различных типов тревоги RIM, TCM и APM выключен (Рисунок 15).

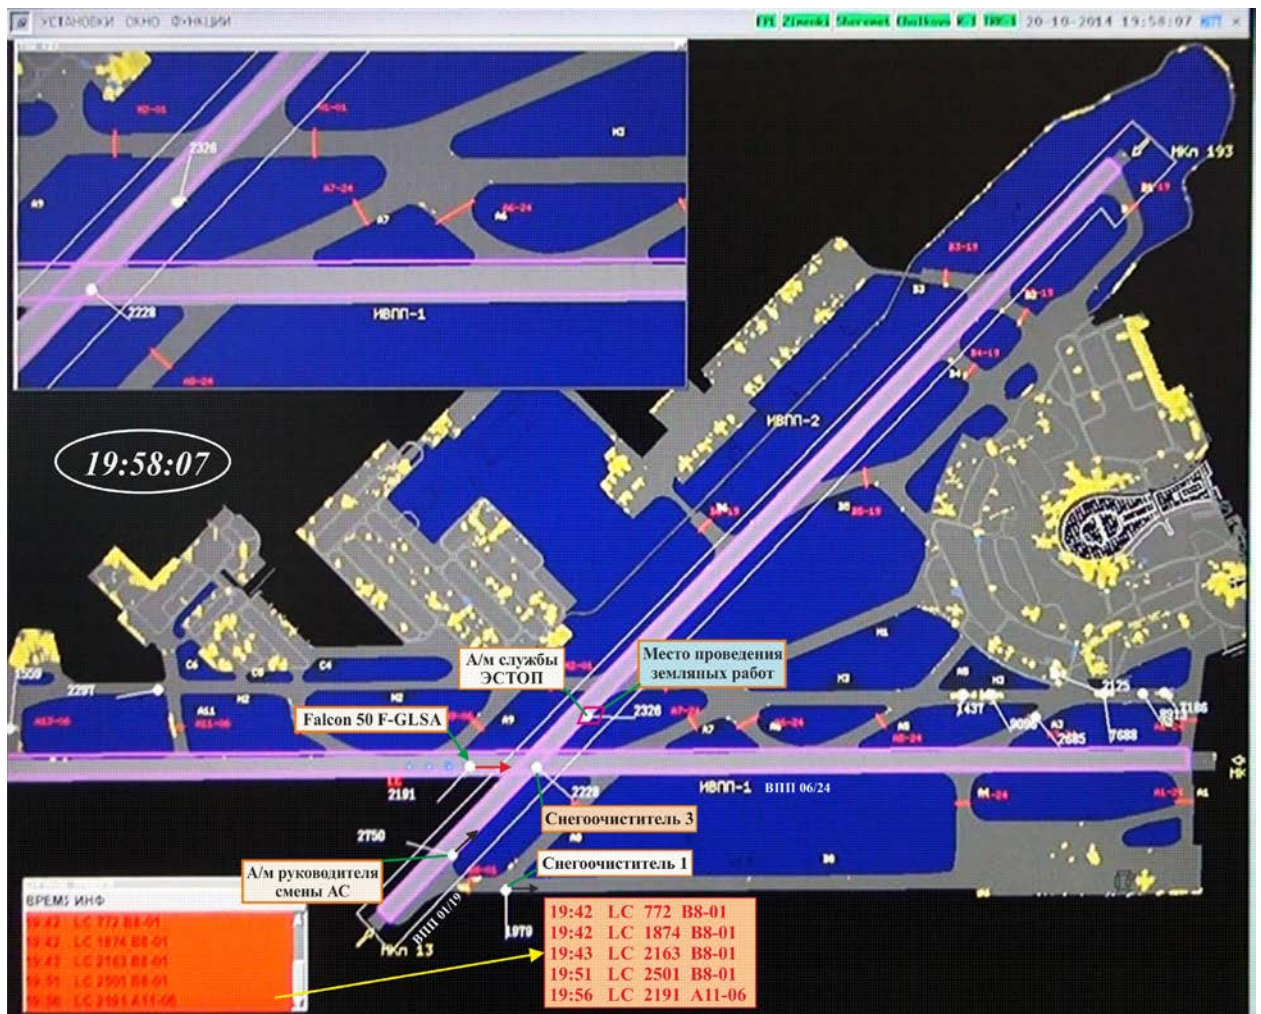
Рисунок 19. Вид индикатора TRADIS на РМ СДП УВ перед АП

На индикаторе присутствуют сигналы тревоги от пересечения линий предупреждения:

- текущий контроль за всеми тремя типами тревог был выключен;
- все линии предупреждения в направлении «к полосе» активированы;
- на индикаторе TRADIS присутствуют 4 сигнала тревоги при пересечении линии предупреждения В8-01 спецмашинами АС в период времени с 19:42 до 19:51 и 1 сигнал

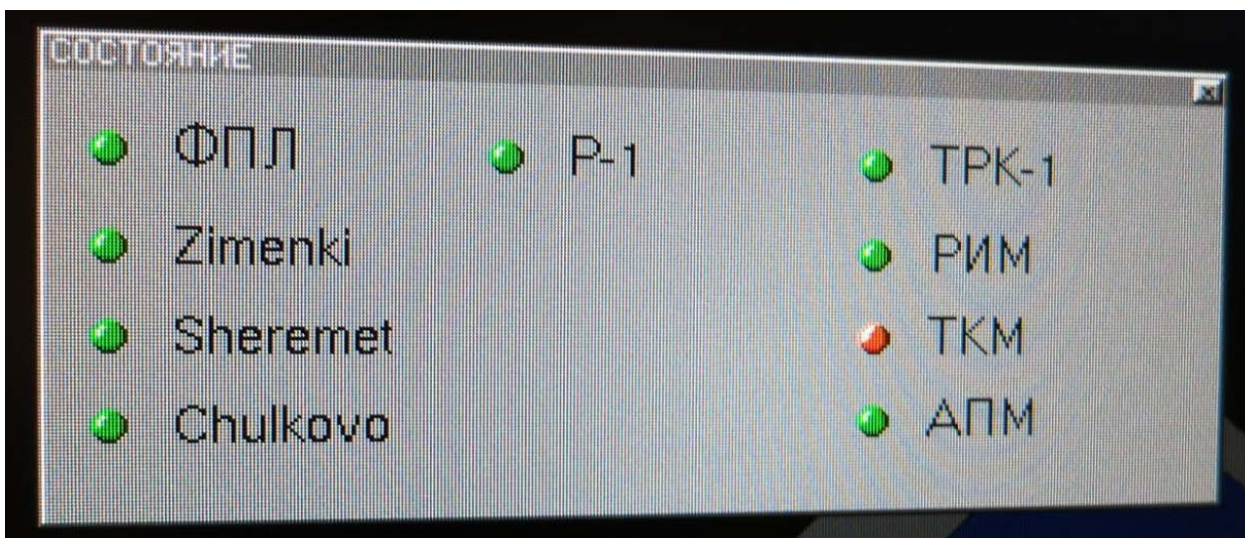
Рисунок 20. Окно состояния системы на рабочем месте РПА

1. Текущий контроль тревоги типа ТСМ выключен, типа РИМ и АРМ включен (Рисунок 20).

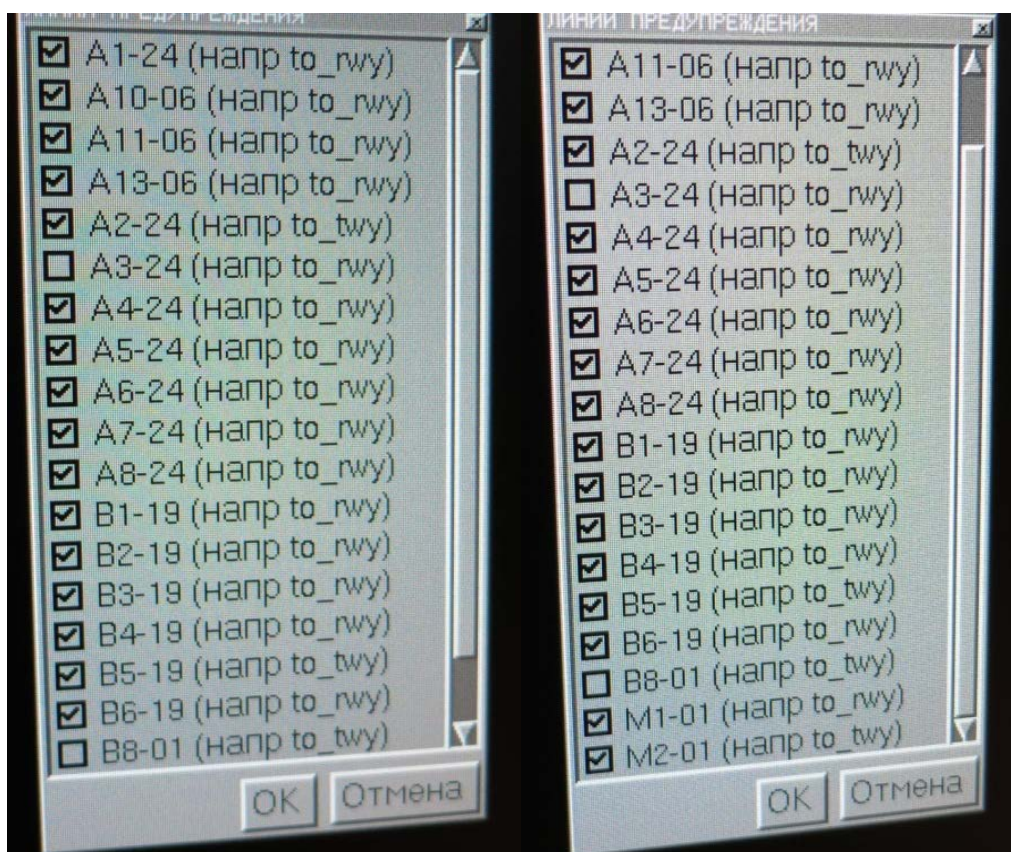
Рисунок 21. Линии предупреждения на рабочем месте РПА (отмеченные галочкой – активированы)

Не активированы линии предупреждения: А3-24 (напр. To-rwy) и В8-01 (напр. To-rwy).

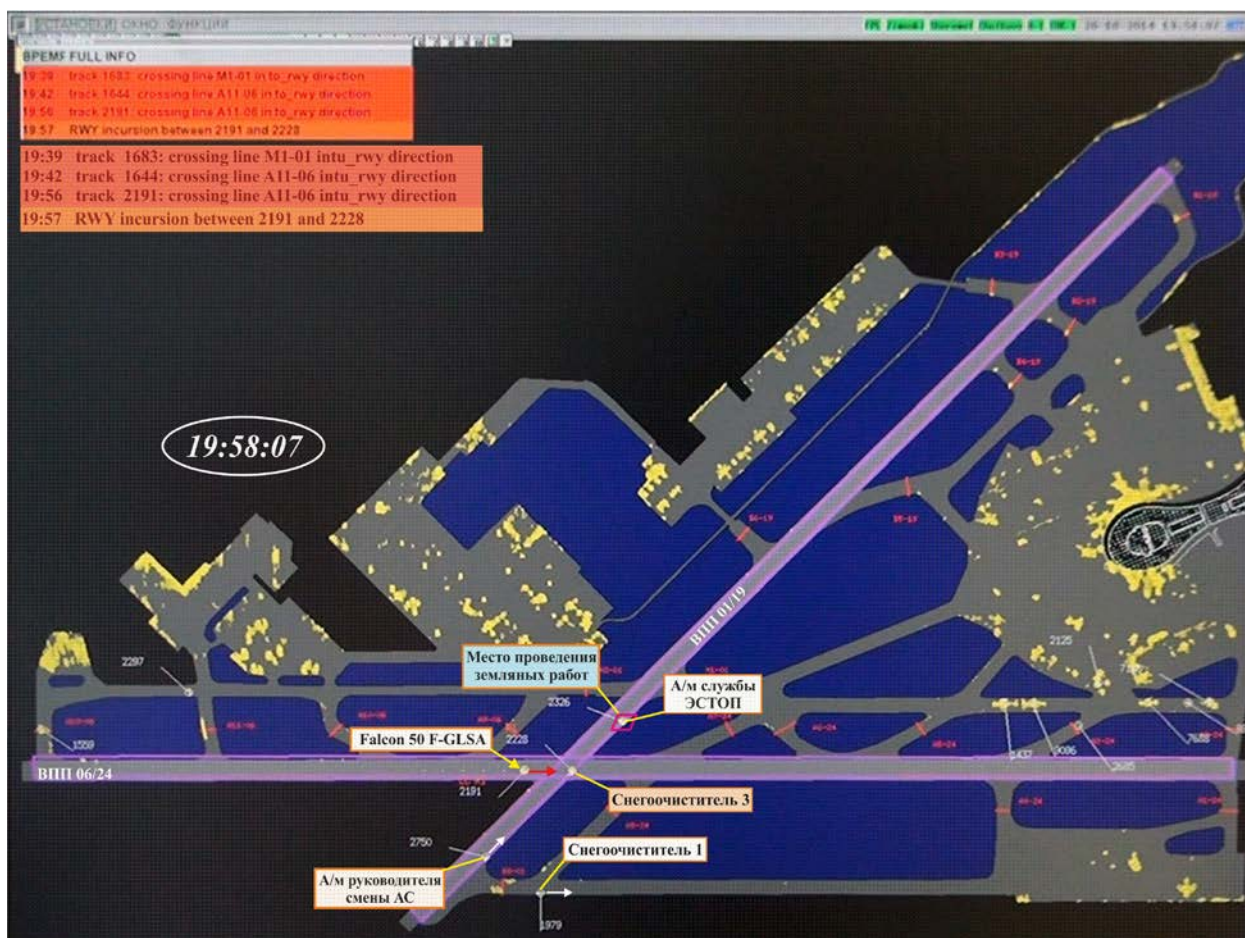
Рисунок 24. Вид индикатора TRADIS на РМ РПА перед АП

На индикаторе присутствуют сигналы тревоги:

- на индикаторе TRADIS присутствуют 3 сигнала тревоги при пересечении линий предупреждения, в том числе пересечение линии A11-06 самолетом Falcon 50EX F-GLSA в 19:56 при выруливании его на исполнительный старт. Сигналы тревоги РПА не сняты (не подтверждены);

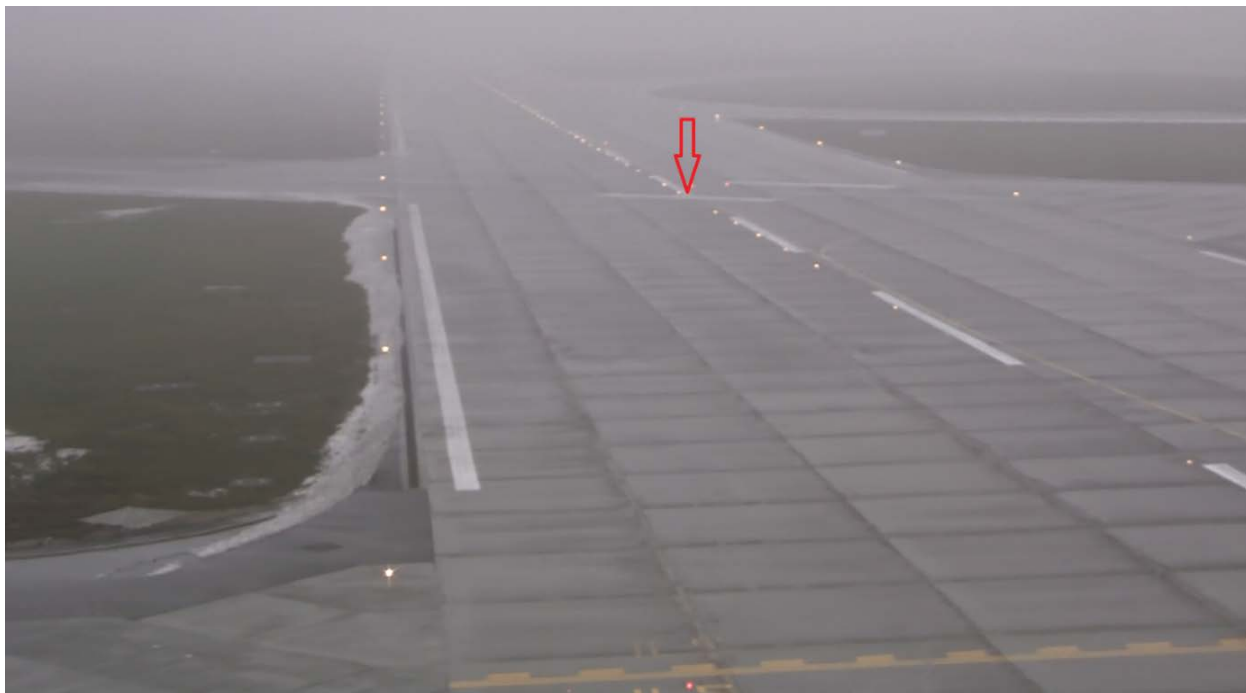
Столкновение воздушного судна Falcon 50EX F-GLSA со снегоочистителем 3 SUPRA 5001, гаражный номер 377, произошло на пересечении ВПП-1 и ВПП-2, в точке с координатами 55°35'29,66" северной широты, 37°15'41,12" восточной долготы (Рисунок 29).

Рисунок 29. Место пересечения ВПП № 1 и ВПП № 2 (обозначено на фотографии стрелкой)
(фотографирование производилось по магнитному курсу посадки 238°)

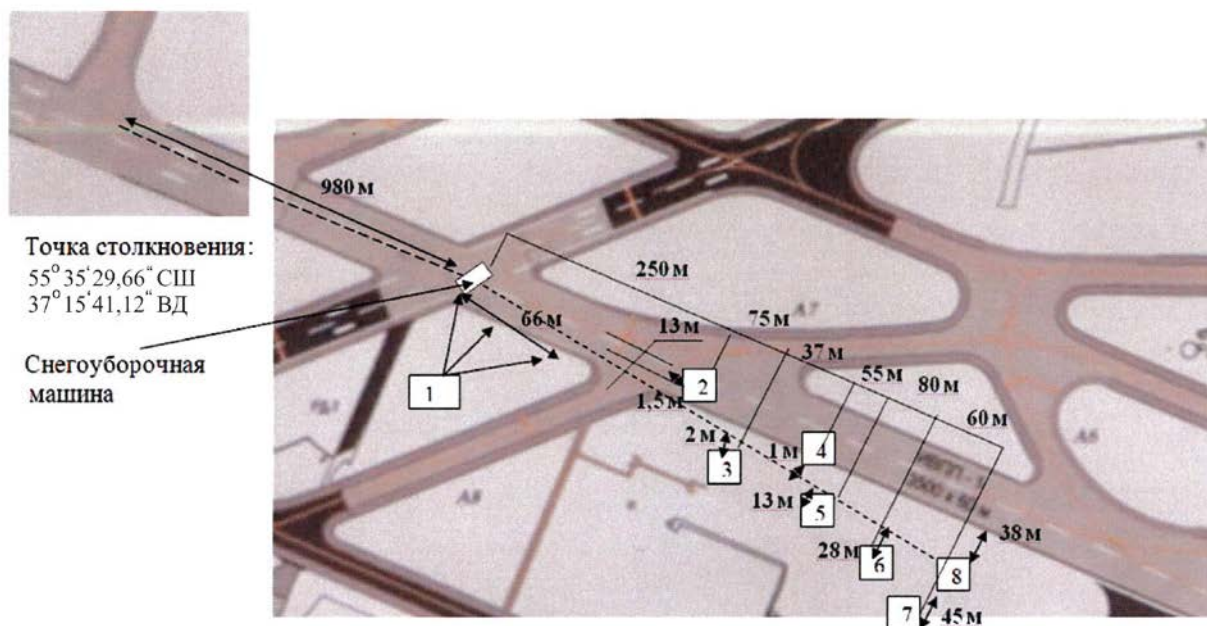
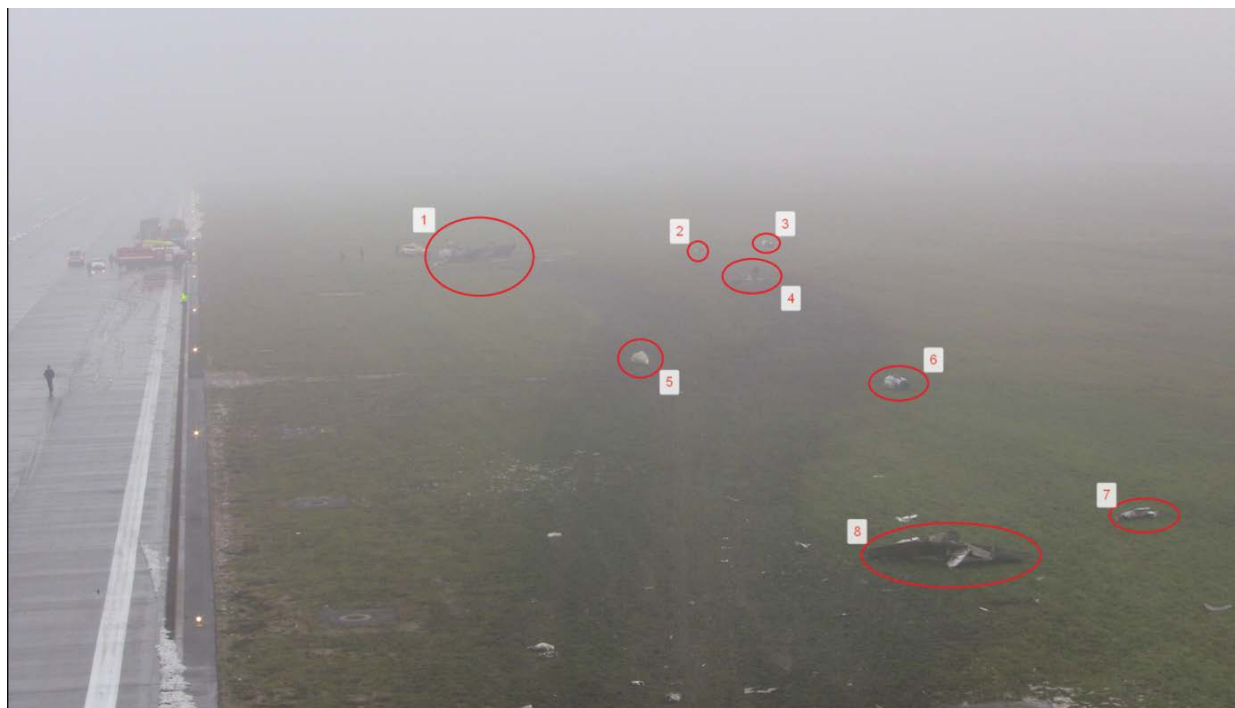
Рисунок 30. Кроки места авиационного происшествия

Рисунок 31. Вид места происшествия

1. Местонахождение основных фрагментов ВС; 2. Задняя часть капота двигателя; 3. Двигатель № 1, 4; Левая консоль с левой основной стойкой шасси; 5. Носовой обтекатель;
6. Двигатель; № 3; 7. Верхняя часть киля; 8. Средняя часть киля.

Самолет в результате столкновения с землей получил значительные повреждения конструкции планера и систем. Разброс фрагментов конструкции самолета составляет площадь размером 560 x 60 метров.

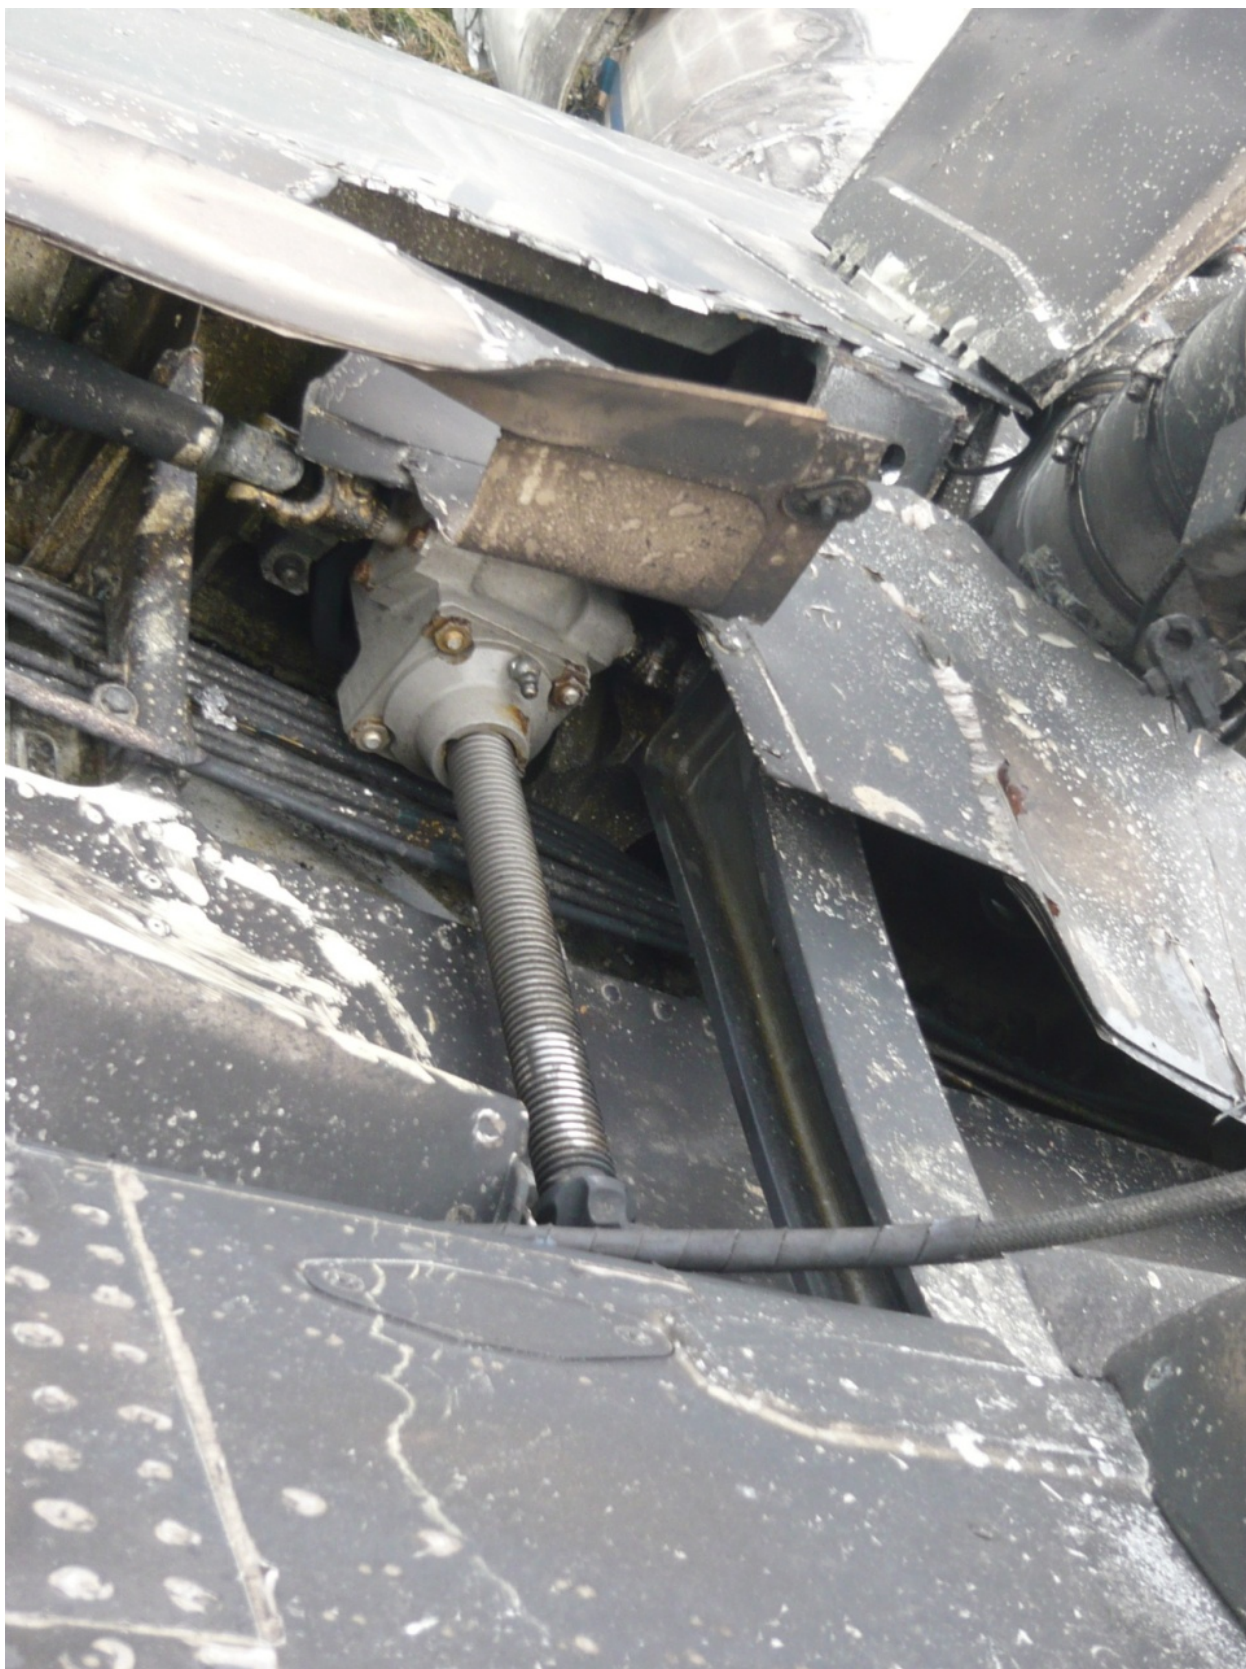
Положение закрылков и предкрылков на уцелевших частях крыла и положение штоков винтовых механизмов управления уборкой-выпуском закрылков и предкрылков свидетельствуют о согласованном положении закрылков и предкрылков с положением рукоятки управления на центральном пульте пилотов, которая установлена в положение «S+FLAPS 20°» (предкрылки + закрылки на 20 градусов).

Рисунок 43. Винтовой подъемник механизма управления уборкой-выпуском закрылков

Анализ следов разрушения элементов системы управления свидетельствует об отсутствии типичных изломов металла, характерных при проявлении усталостного разрушения. Все места разрушений системы управления имеют следы деформации

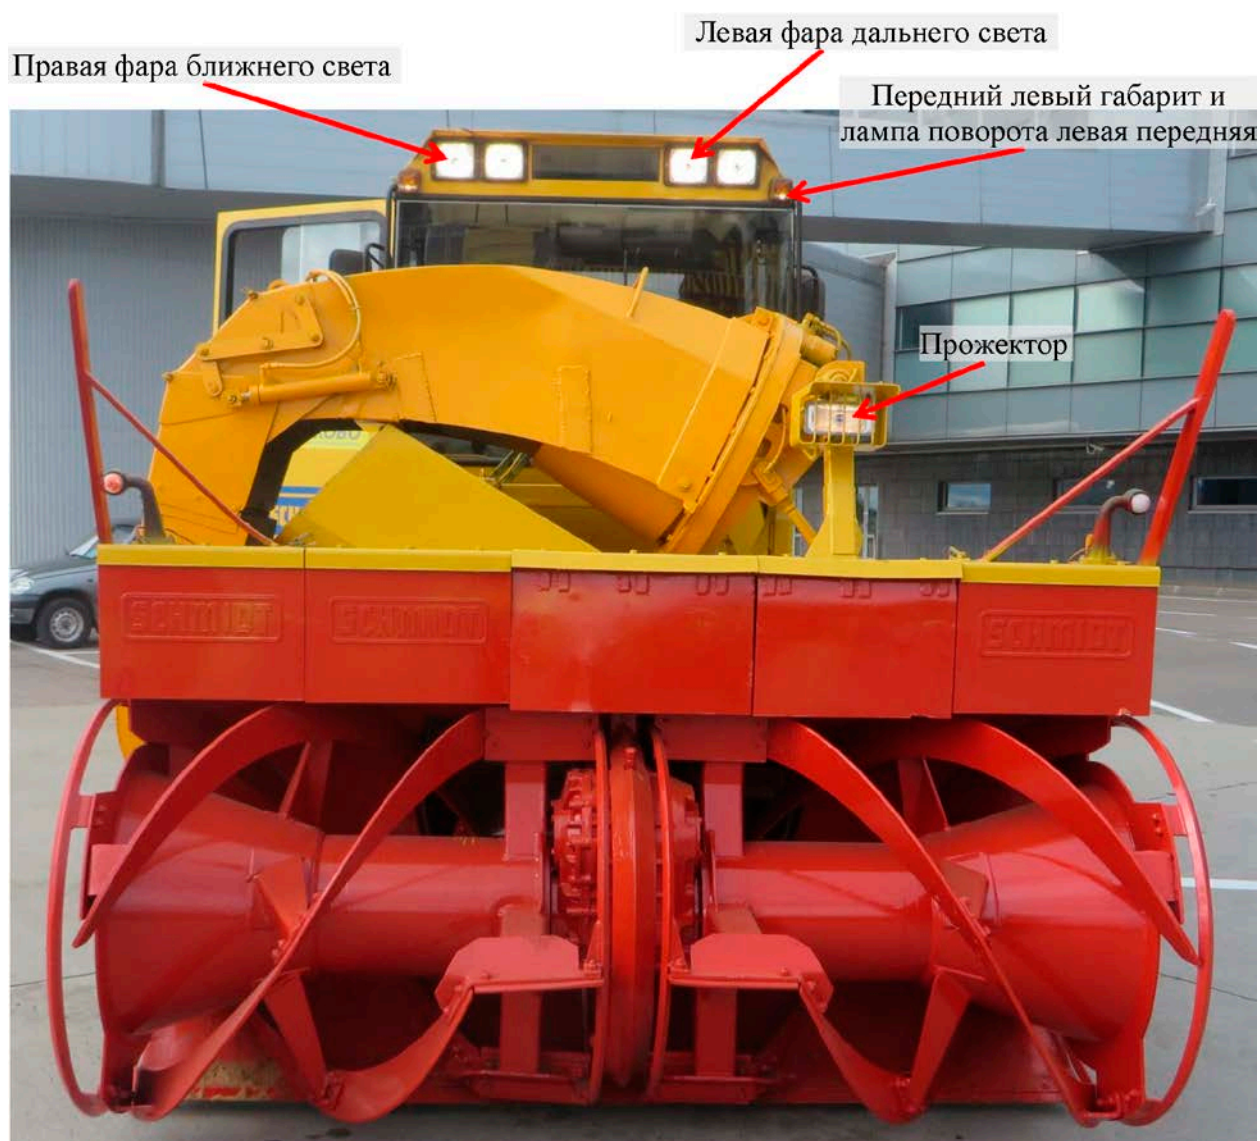
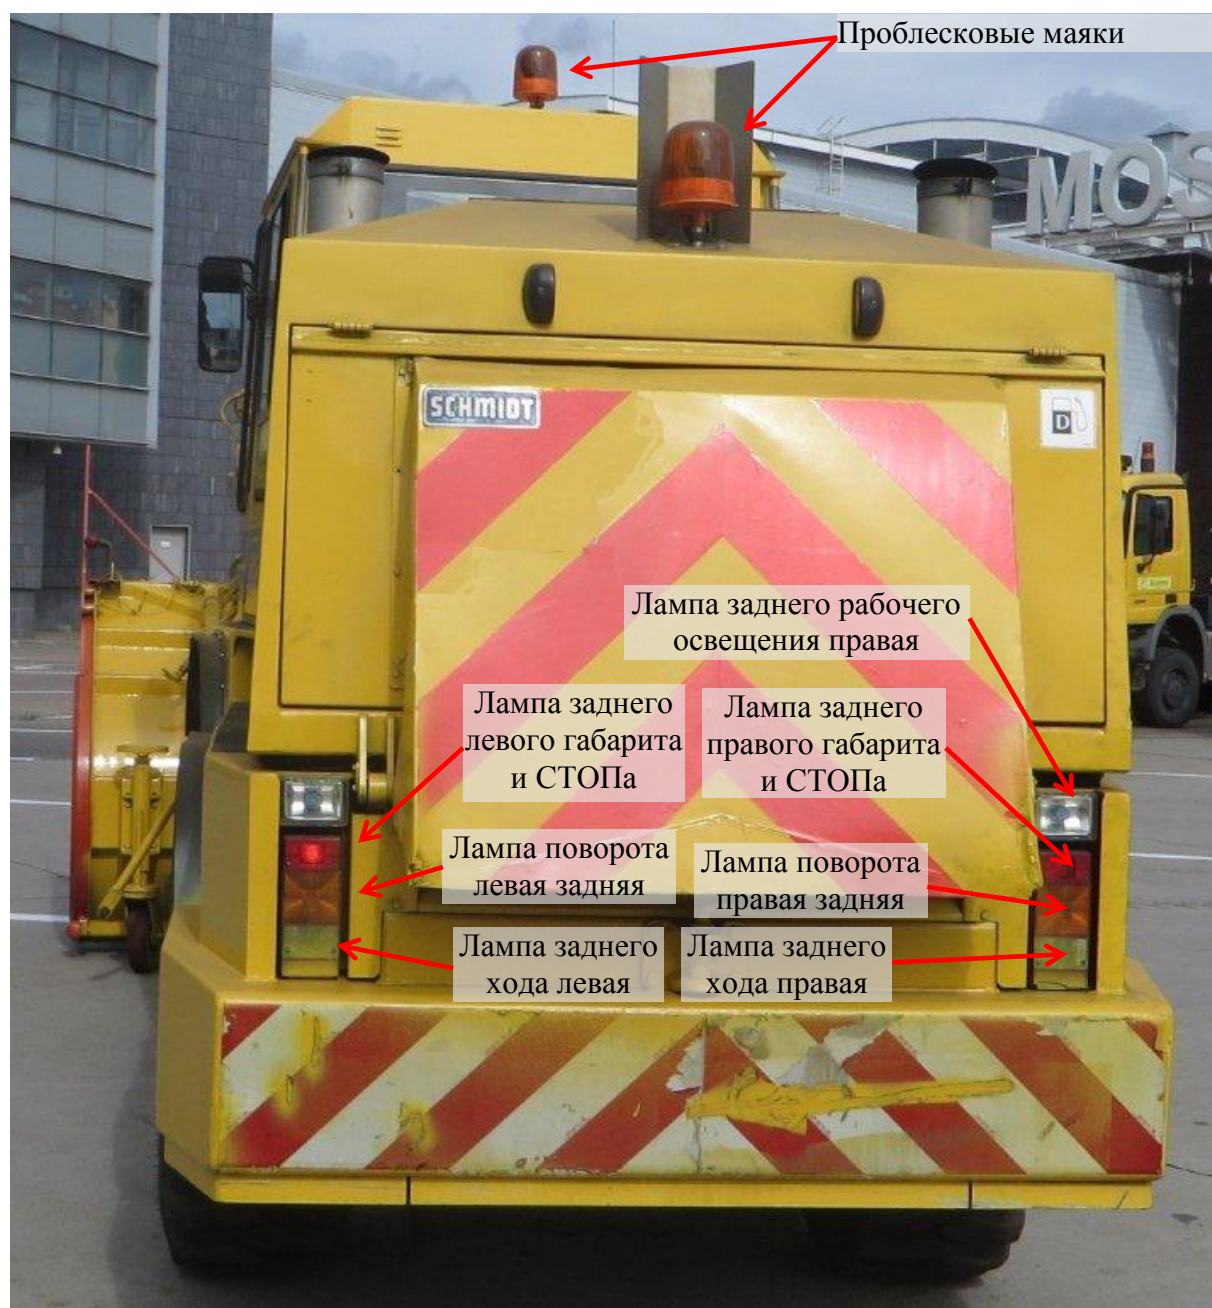
роторного снегоочистителя SUPRA-5001, электрические лампы фрезерно-роторного снегоочистителя SUPRA-5001 (Рисунки 46б и 46в) на момент столкновения с ним самолета Falcon 50EX F-GLSA находились в следующих состояниях:

- лампа прожектора, лампы заднего хода правая и левая, лампы поворота правая задняя и левая, лампа поворота левая передняя, лампа заднего правого габарита и СТОПа и лампа заднего рабочего освещения правая признаков разрушения нити накаливания и нахождения их под напряжением не имеют.

Остальные лампы отсутствуют.

Рисунок 46б. Расположение ламп снегоочистителя (вид спереди)

Рисунок 46в. Расположение ламп снегоочистителя (вид сзади)

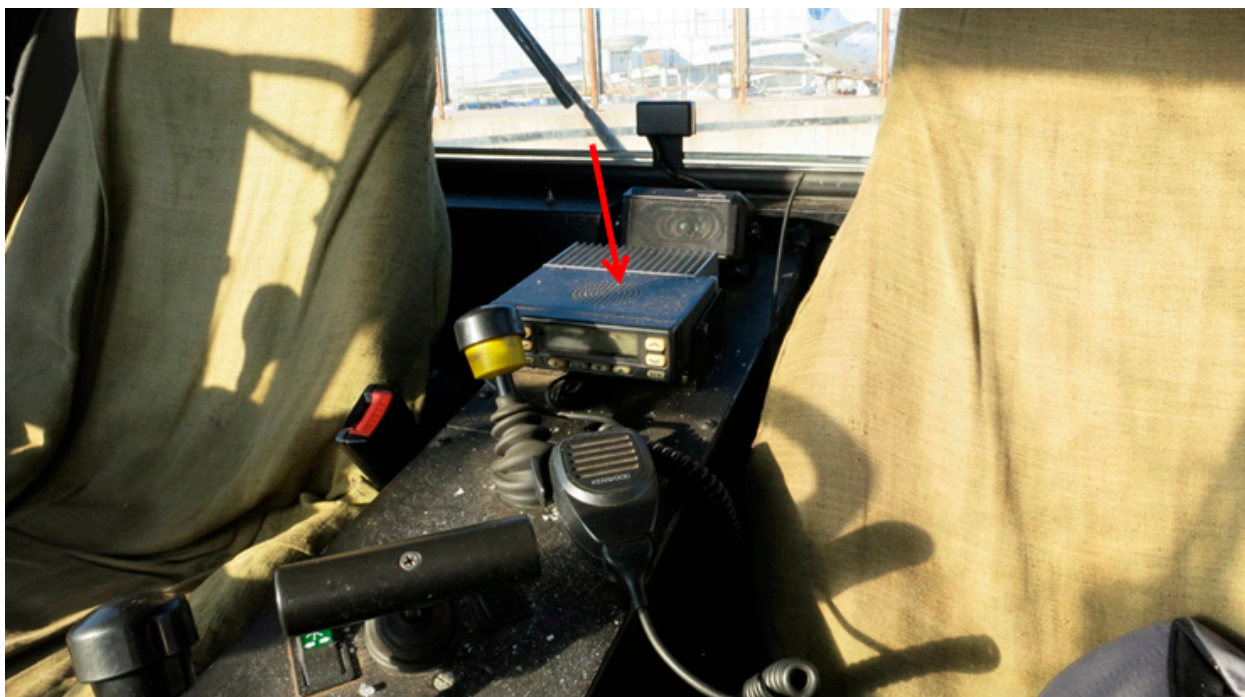
Рисунок 54. Радиостанция типа «Kenwood» в кабине SCHMIDT SUPRA-5001 г/н 377
(показана стрелкой)

Все указанные выше спецмашины оборудованы радиостанциями типа «Kenwood» (Рисунок 54), настроенными на частоты внутрипортовой радиосвязи:

Согласно требованиям п. 11.3. Технологии взаимодействия АС с ВЦОВД, водители транспортных средств при работах на летной полосе должны постоянно прослушивать радиообмен на частоте диспетчера старта. Однако спецмашины АС, в том числе и снегоочиститель № 3, не были оборудованы оборудованием, позволяющим прослушивать такой радиообмен.

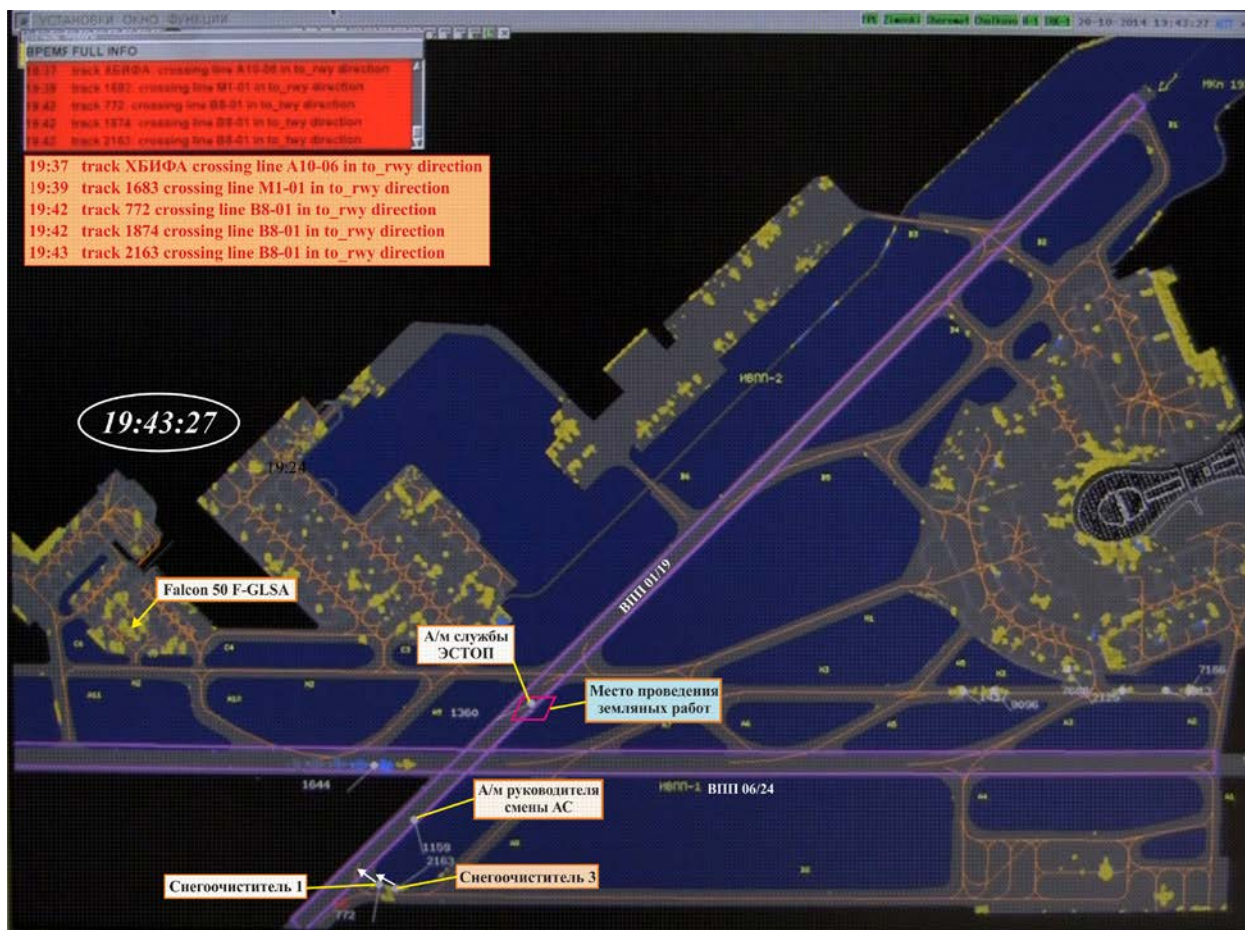
Рисунок 57. Местоположение объектов на аэродроме Внуково с монитора ДПР в 19:43:27

В 19:43 автомобиль руководителя смены АС со снегоочистителями 1 и 3 без уведомления и разрешения службы УВД выехал с РД В8 на нерабочую ВПП-2 (Рисунок 57).

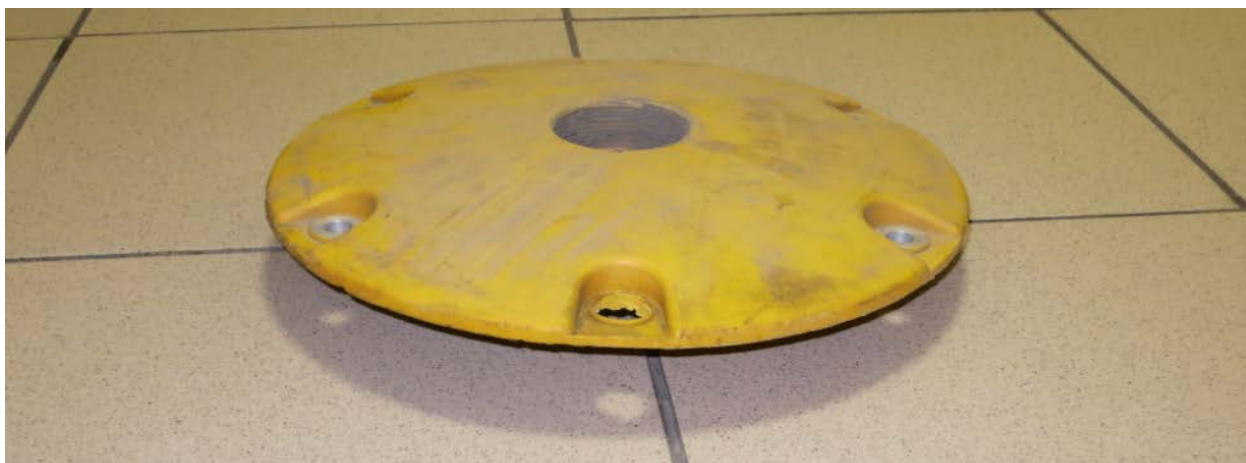
Рисунок 58. Фрагмент фонаря (основание) ССО

При работе на правой стороне ВПП-2 водитель снегоочистителя 1 обнаружил фрагмент (основание) от фонаря ССО (Рисунок 58). Об обнаружении фрагмента фонаря водитель по радиостанции сообщил руководителю смены АС. Маршрут движения спецмашин до момента обнаружения фрагмента фонаря ССО показан на Рисунке 59.

Загрузив фрагмент фонаря в автомобиль, инженеры службы ЭСТОП установили, что все фонари в указанном месте исправны и горят. На противоположной стороне ВПП-2, ближе к торцу 01, инженеры заметили отсутствие бокового огня.

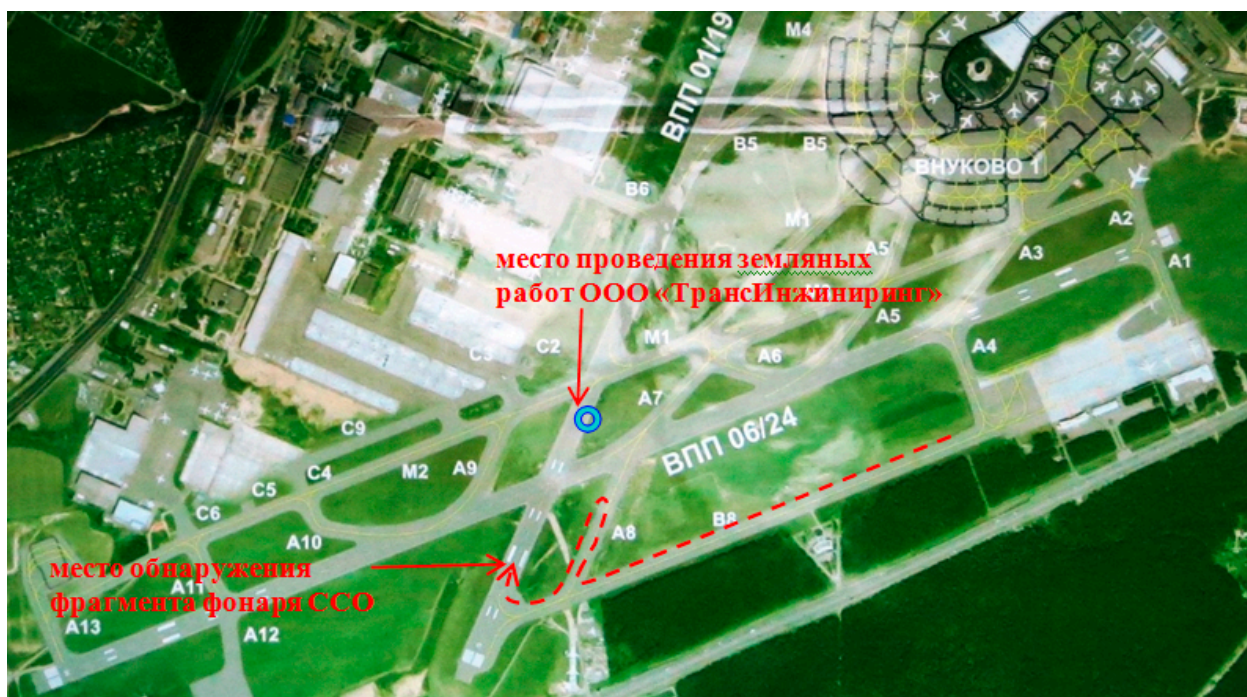
Рисунок 59. Маршрут движения спецмашин (показан пунктиром) после поломки снегоочистителя 2 до обнаружения водителем снегоочистителя 1 фрагмента фонаря ССО

20.10.2014 в районе ВПП-2 между «большой» и «малой» крестовинами специалистами ООО «ТрансИнжиниринг» проводились плановые земляные работы по прокладке кабельных трасс светосигнального оборудования (Рисунок 59 и Рисунок 60). Специалисты службы ЭСТОП ОАО «Аэропорт Внуково» контролировали ход работ.
